А К Т

за результатами обстеження будівельних конструкцій та інженерних мереж
з метою оцінки технічного стану та визначення можливості
подальшої безпечної експлуатації **котельні №3**,
що розташована у місті Мирноград Донецької області
та живить об'єкти мікрорайону «Східний»
(інв. № 116)

«06» квітня 2018 р.

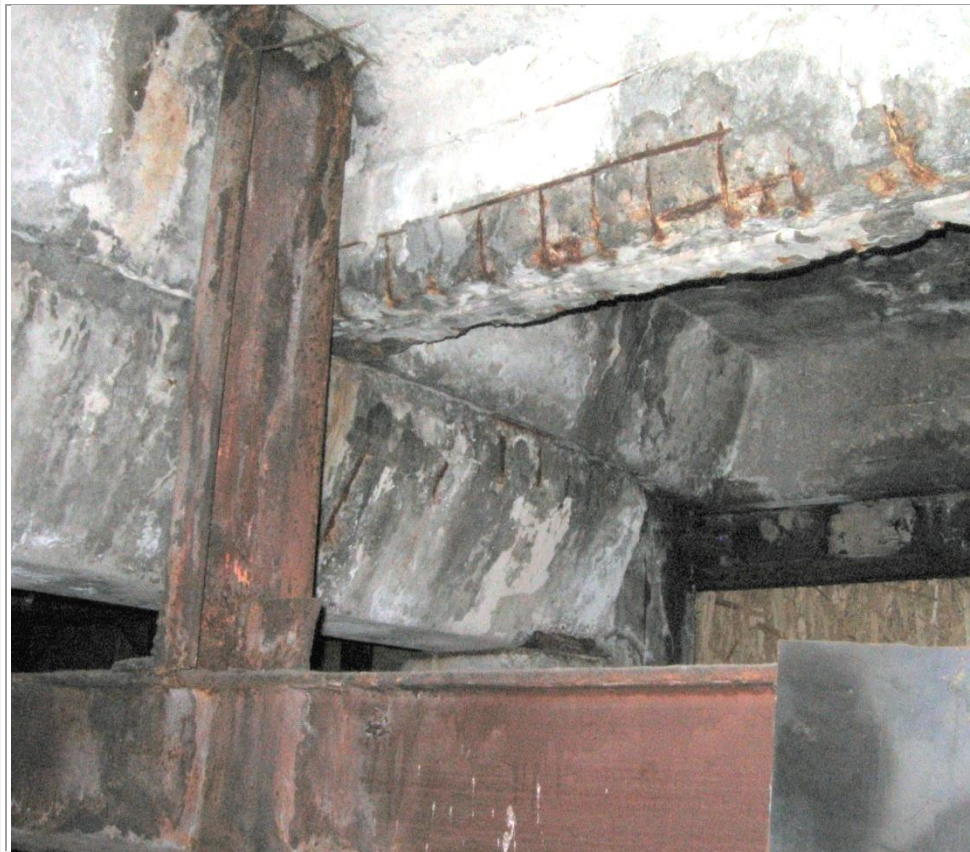
Осі И-К, 6-11. Загальний вигляд плити перекриття (ригеля) з корозійним пошкодженням та відшаруванням захисного шару бетону.
Корозія металевих елементів робочих площадок до 15%.
Сліди тривалого замочування вузла із зміною кольору бетону, карбонізація поверхневого шару бетонного каменю.

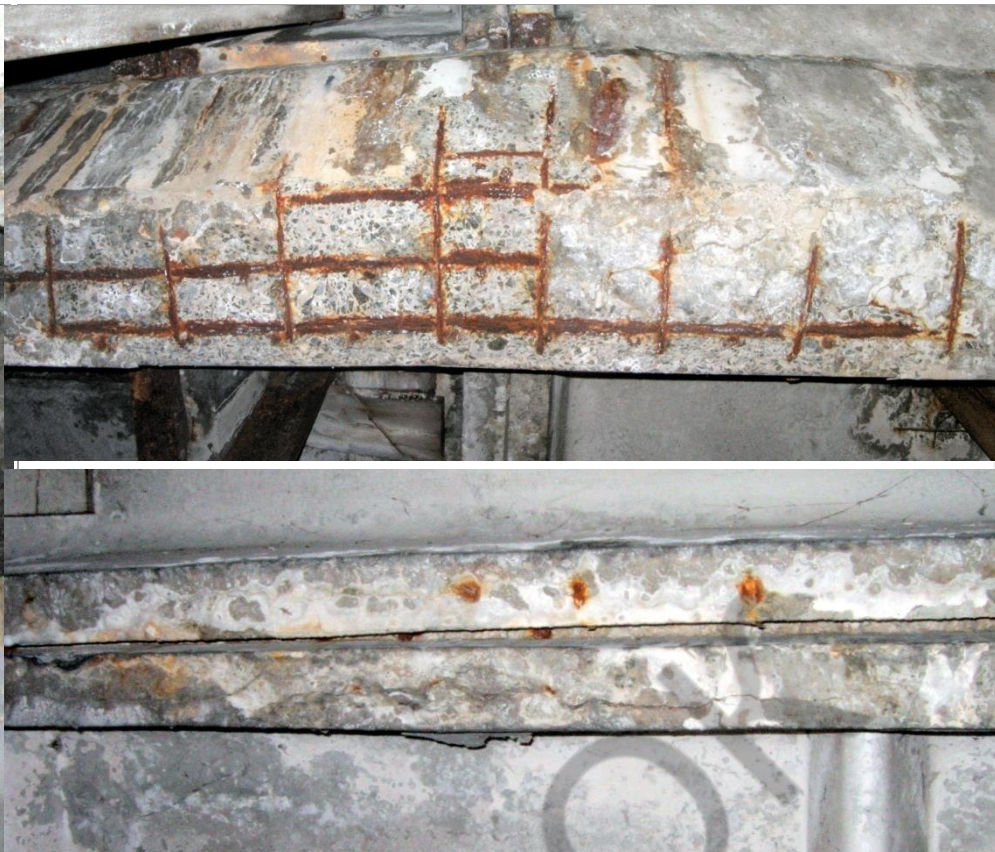
Осі И-К, 6-11. Руйнування захисного шару бетону ригеля в нижній розтягненій зоні. Суцільна корозія арматурних каркасів з втратою до 20% поперечного перерізу арматури. Корозійні тріщини вздовж робочої арматури в ребрах плит перекриття. Втрата зчеплення робочої арматури з бетоном. Зниження міцності та несучої здатності конструкцій.

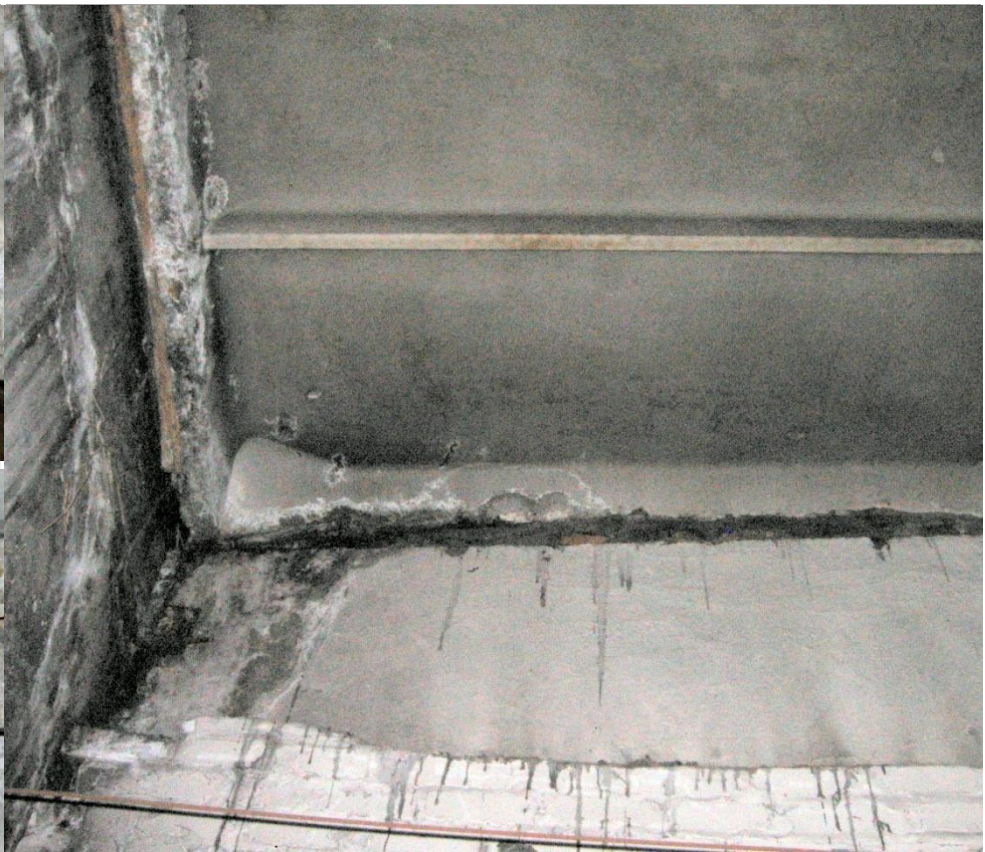
Плита покриття. Сліди тривалого замочування на поверхні плити. Корозійні пошкодження армування.
Сколювання окремих ділянок бетону поздовжніх і поперечних ребер.

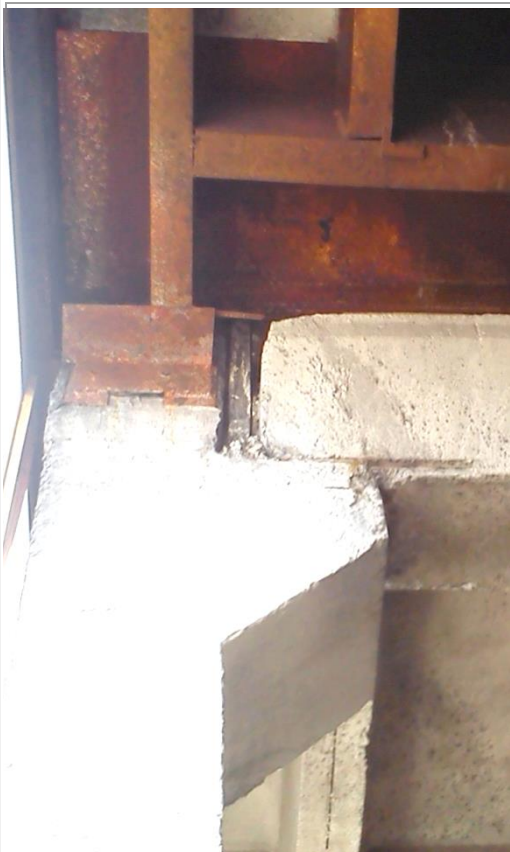
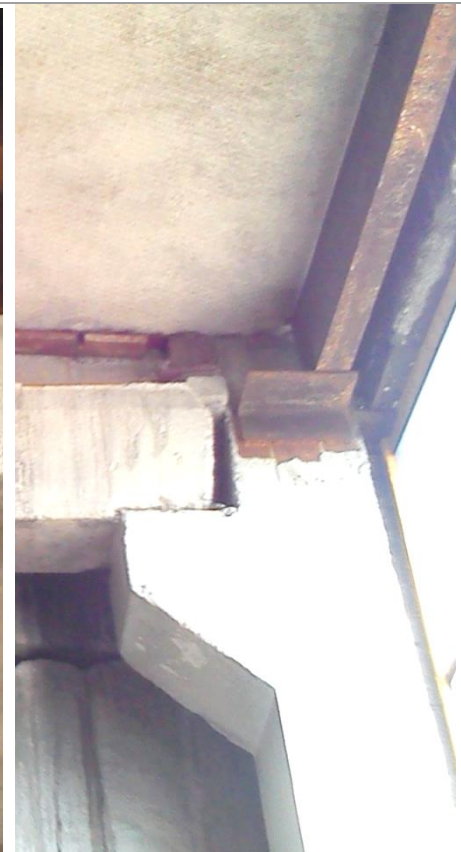
Осі И-К, 6-11. Неомонолічені зазори по торцях ригелів. Шпарини і зазори до 50÷80÷120 мм. Можливе переміщення балок / ригелів на консолях колон. Зменшення площі опорних ділянок та довжини зварювальних монтажних швів.
Обпирання балок на столики з ексцентриситетом. Зниження жорсткості конструкцій та вузлів. Нееквівалентні поперечні перерізи.

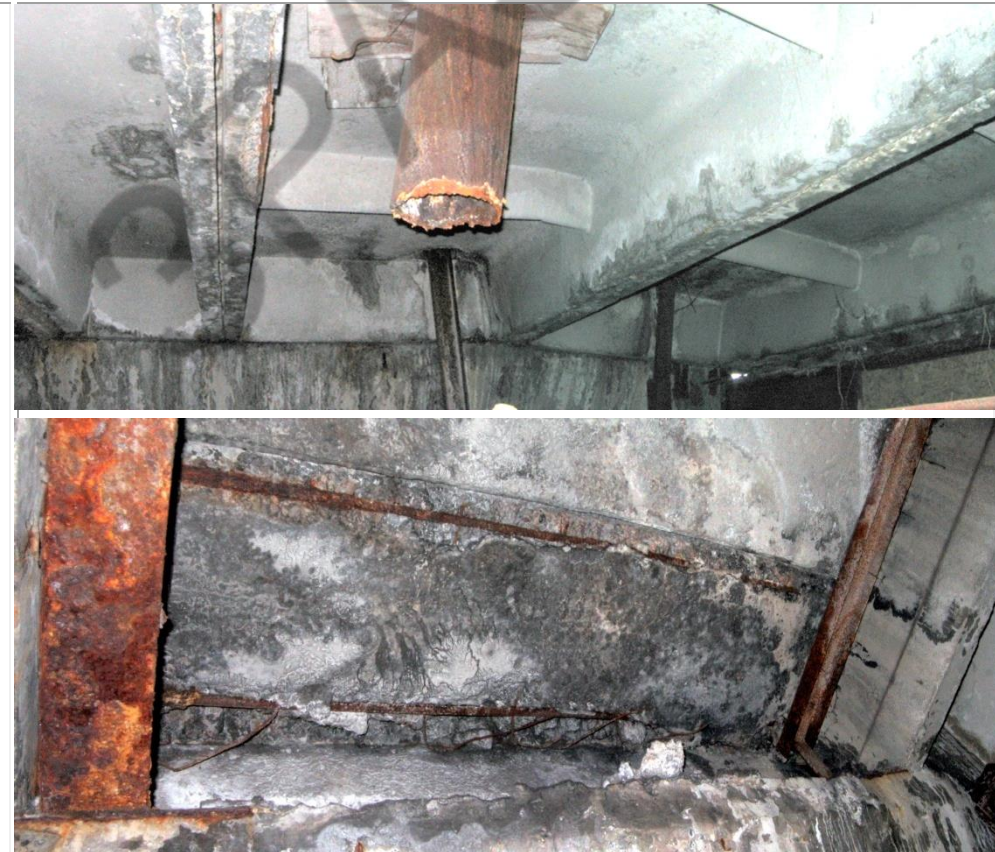
Сліди протікання атмосферних вод крізь негерметичні шви і отвори плит перекриття / покриття. Висоли та карбонатні плями в місцях постійного руху вологи. Локальні руйнування бетону і арматурних каркасів плит.
Сліди замочування на поверхні бетону і металоконструкцій.

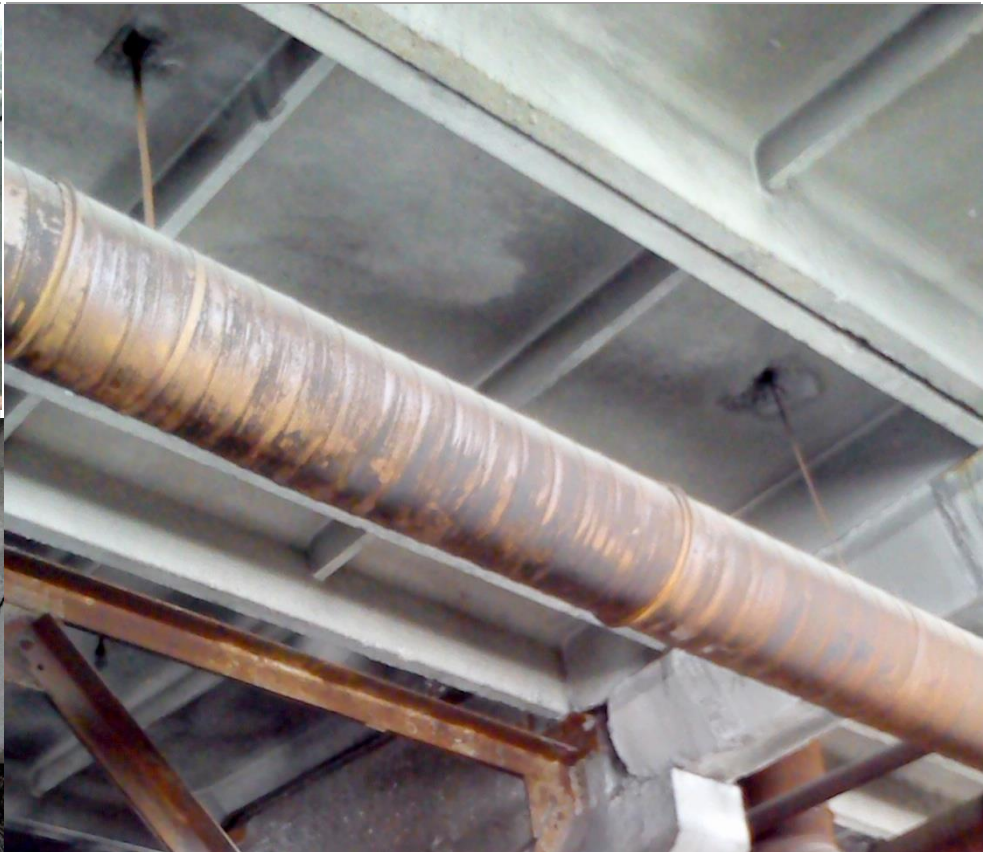
Влаштування підвісок трубопроводів у довільному місці без локального посилення полиць та ребер плит, без використання загальноприйнятих типових рішень, без зміщення отворів ближче до опорних зон, використання швів, закладних тощо.

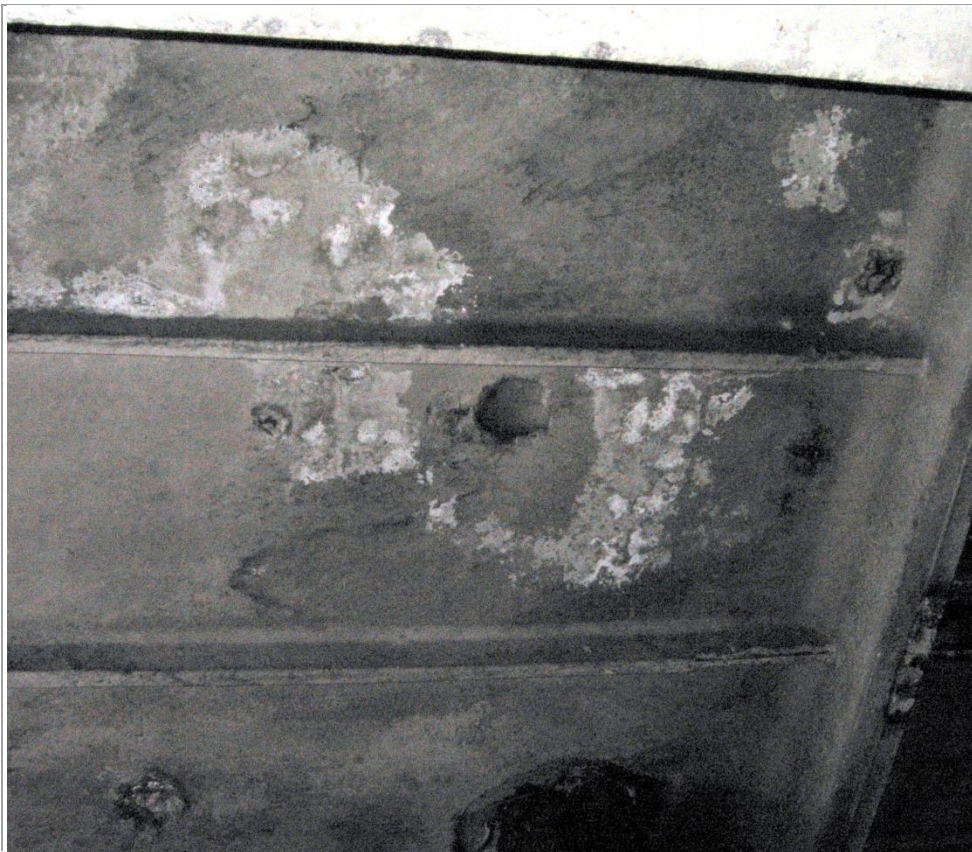
Наскрізні отвори розмірами до 200 x 200 мм в полчках плит перекриття / покриття не використовуються.
Сліди проникнення води крізь отвори. Послаблення поперечного перерізу плит.

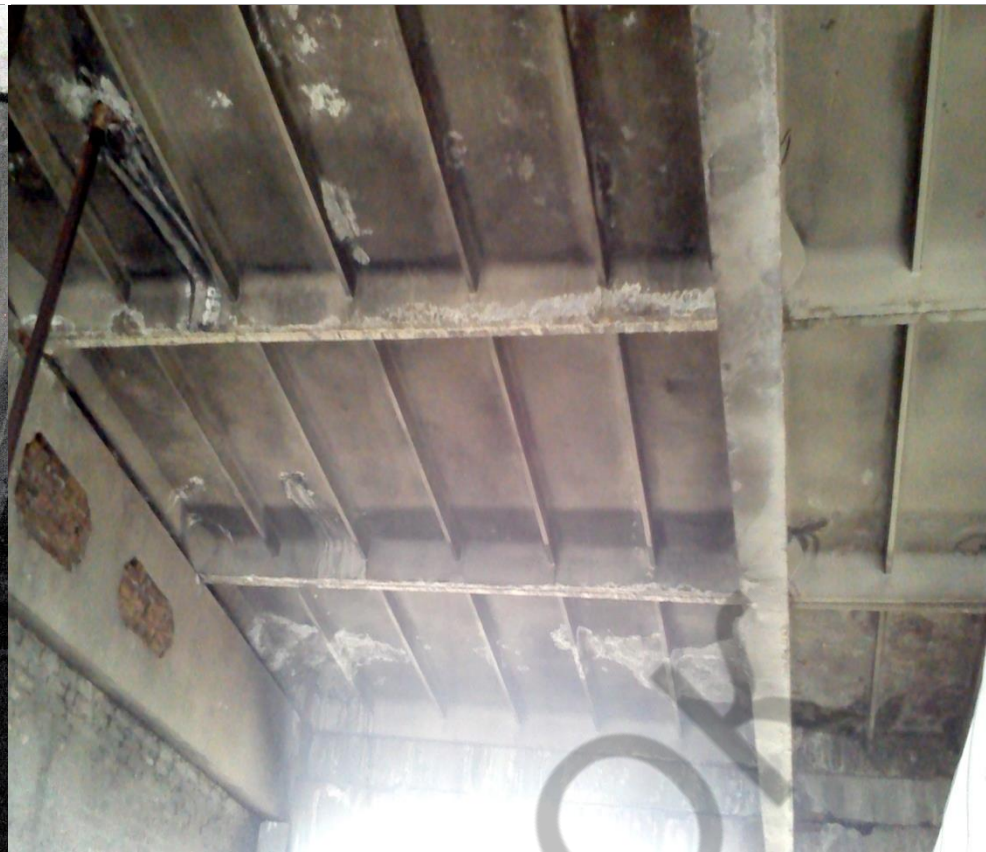
Покриття на позн. +7,200 м, осі II, 6. Зміна кольору бетону, сліди тривалого зволоження при порушеннях гідроізоляційного килиму. Невідповідність теплоізоляційного шару покриття вимогам надійної теплової ізоляції.
Корозійні пошкодження бетону.

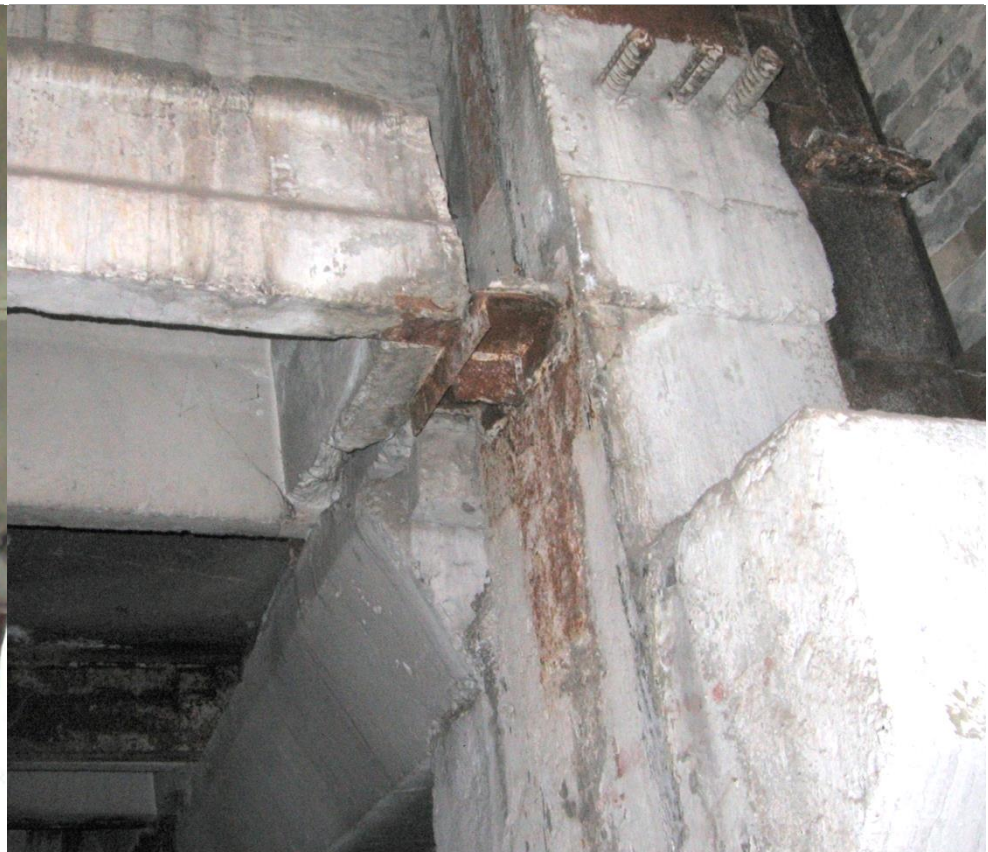
Рама каркасу запроектована з жорсткими вузлами. Але за прийнятою схемою з'єднання елементів вузол послаблений. Знижена міцність, статична та сейсмічна стійкість, просторова жорсткість каркасу.
За відсутності монолітного заповнення зазорів можлива рухливість та зсуви елементів з опорних площадок, обриви зварювальних швів.

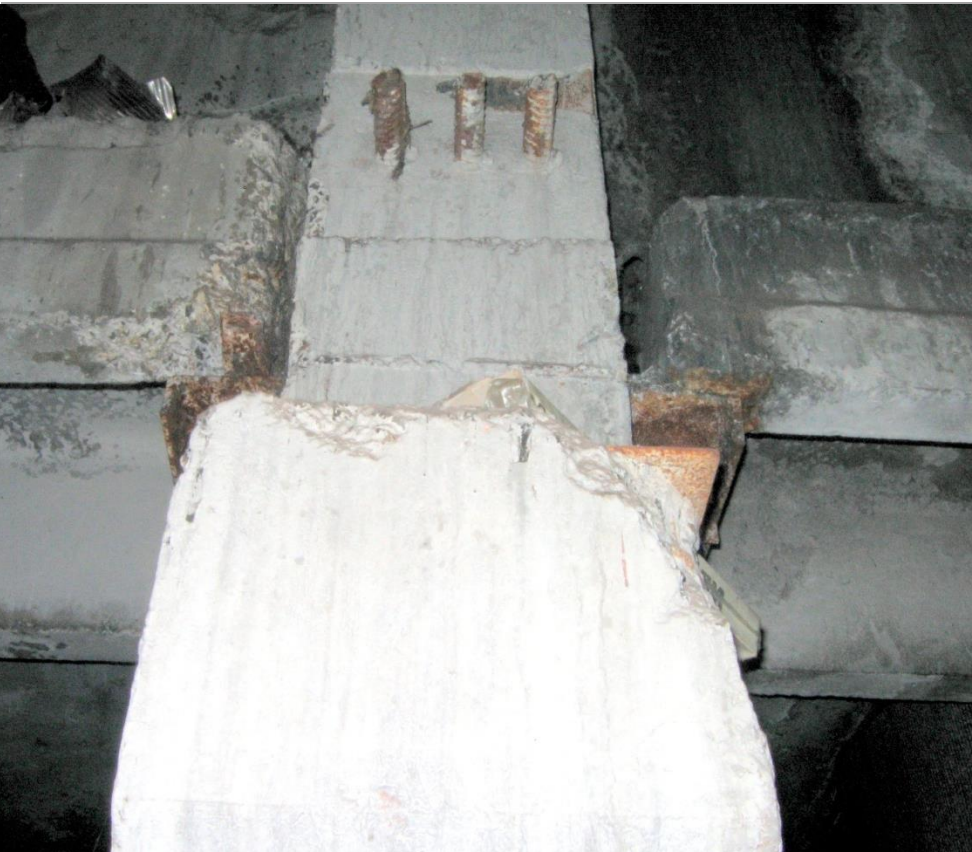
Перекриття на позн. +7,200 м. Послаблення вузла. Підвищена деформативність та рухливість елементів.
Відсутність замоноличування стиків і зазорів при монтажі каркасу вузла

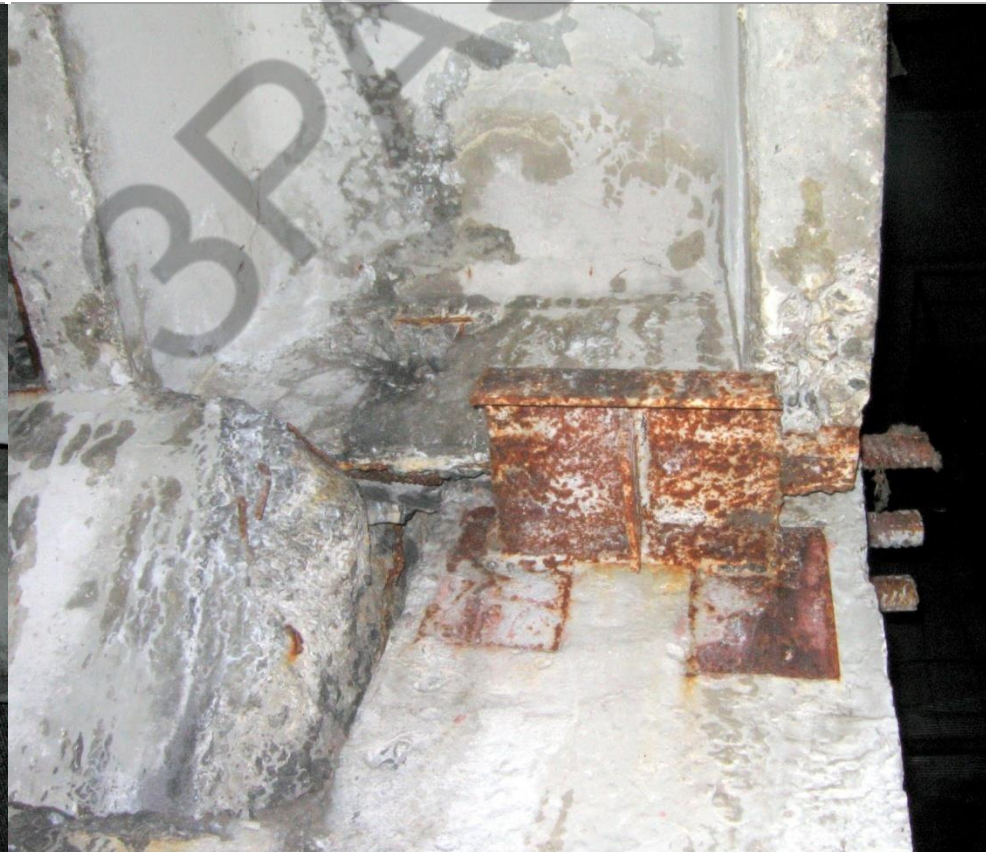
Перекриття на позн. +7,200 м, осі 6-11. Зменшення опорних зон плит перекриття. Використання нетипових столиків під обтірання конструкцій.
Недостатня довжина монтажних швів. Відсутність замоноличування стиків. Зниження жорсткості надійності вузла. Не забезпечена рівномірність елементів вузла

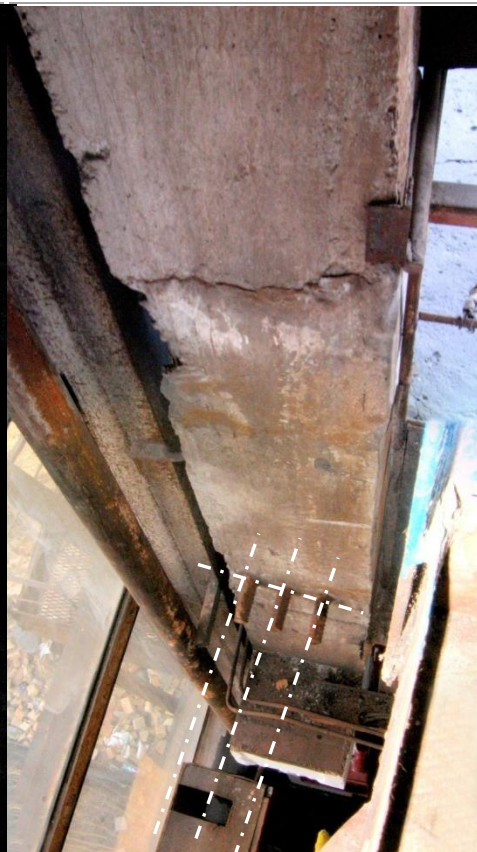
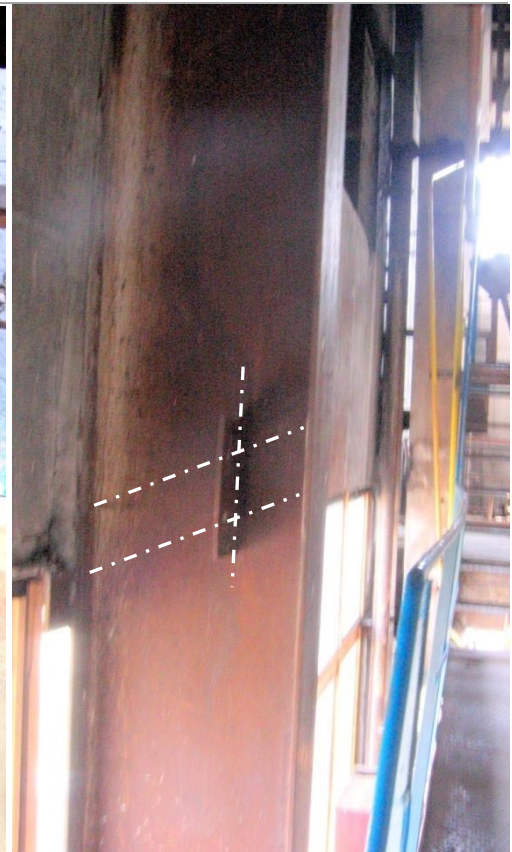
Колона каркасу та фахверку по осі Б.

По всій висоті металевих стійок фахверку, що несуть стінові панелі, вони не мають кріплення із площини у вигляді горизонтальних розпірок, вітрових ригелів, жорстких в'язів, хоча фасонки з отворами під болти для них передбачені.
Знижена стійкість фахверку та віконних заповнень – металевих рам.

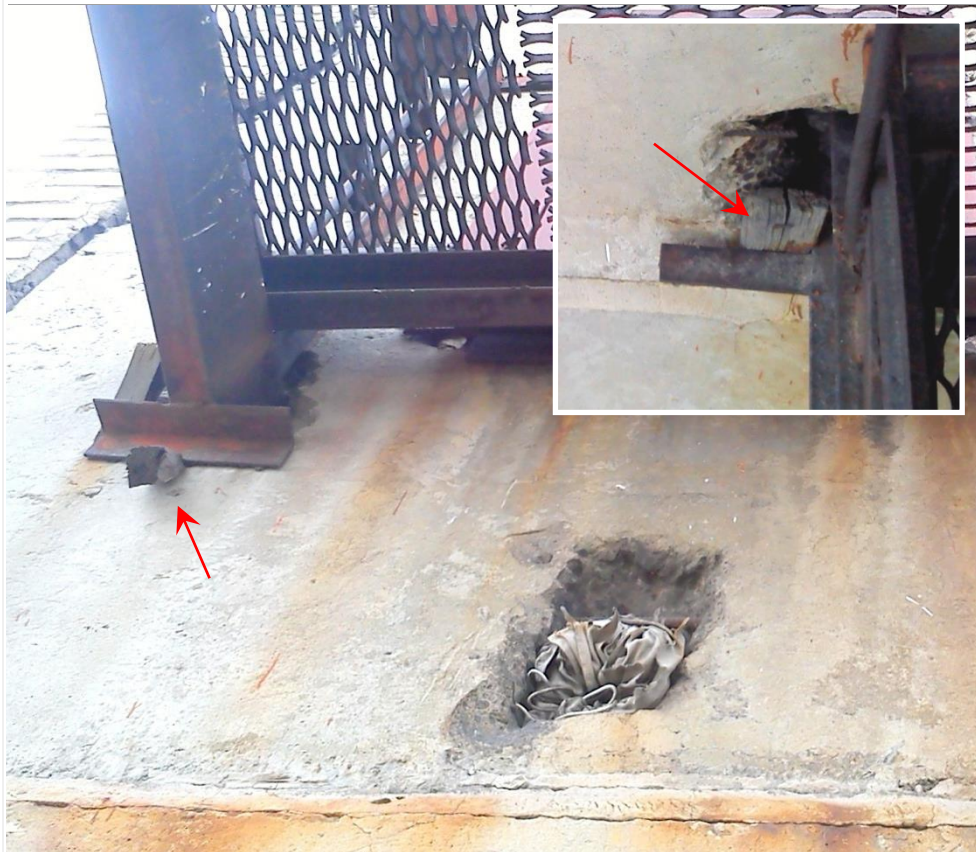
Кріплення кронштейнів пожежної драбини. Північний фасад.
Наскрізні отвори в стінових керамзитобетонних панелях. Відсутнє замоноличування отвору та надійне кріплення конструкцій кронштейну площадки.
Дерев'яні фіксуючі клини роздавлені металом. Рухливість вузла.

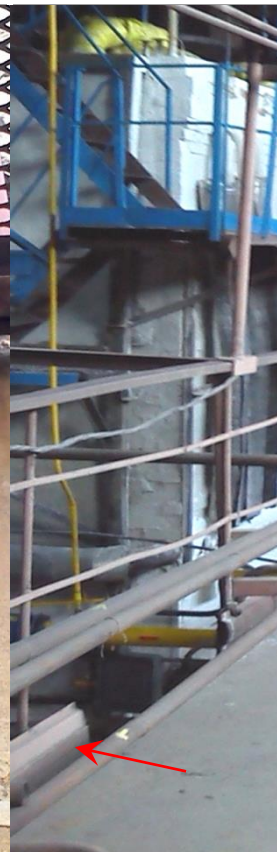
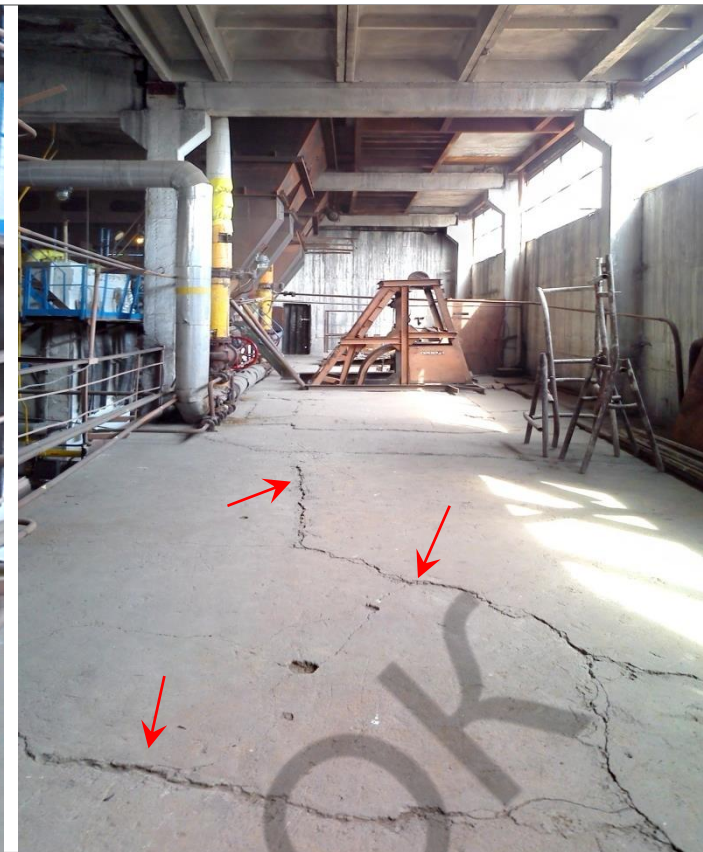
Підлога робочої площадки на позн. +7,200 м. Тріщини в бетонному покритті підлоги через 1÷2 м шириною розкриття до 12 мм. Вибоїни та каверни до 80 мм.
Огорожа площадки не має суцільної відбортовки в нижній частині. Небезпека падіння дрібних елементів, інструменту.

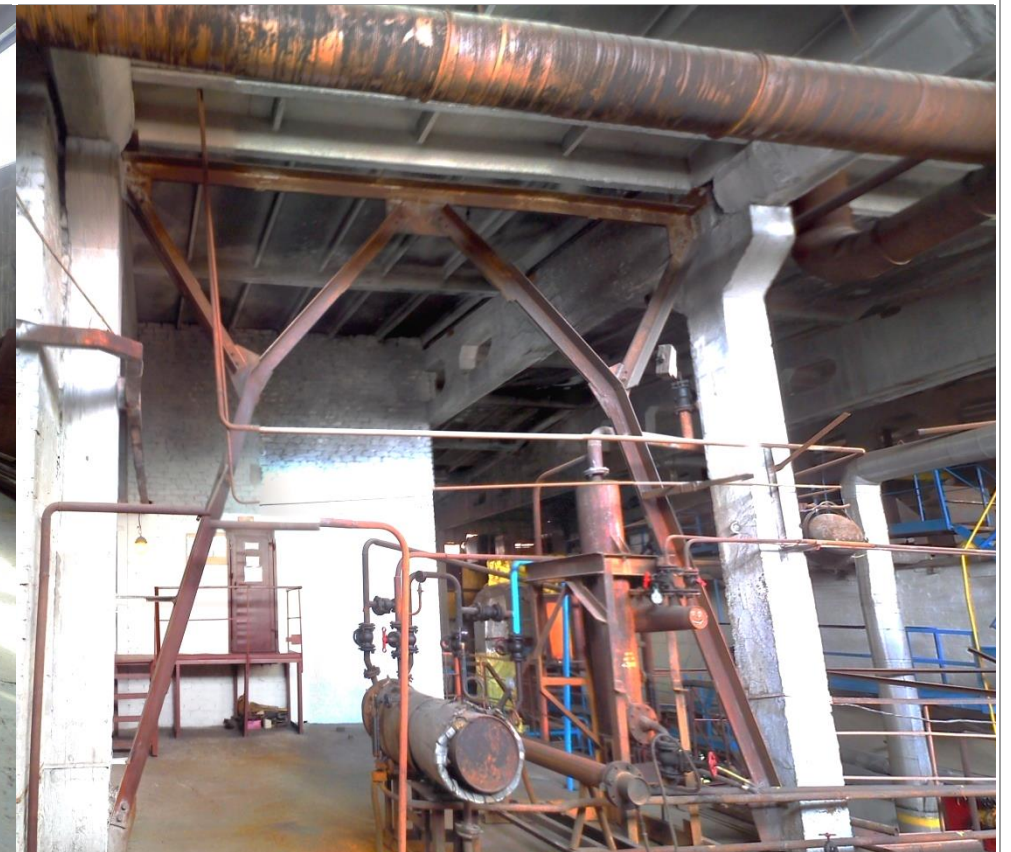
Вертикальна в'язь Д, 7-8 на позн. +7,200 м. Елементи підкосів порталної в'язі перевернені полочками вниз. Зменшення довжини зварювальних швів, порушення проектної геометрії в'язі. Окремі в'язі по осях Ж, К, 7-8 не встановлені.
Кріплення до металевих елементу жорсткості другорядних елементів, кронштейнів трубопроводів, підвісок без використання накладок чи фасонки.

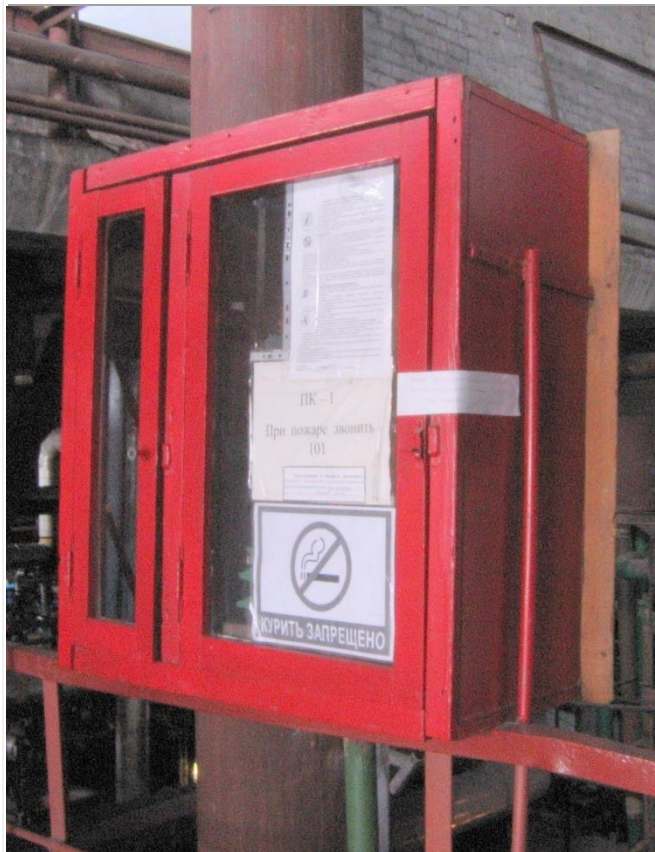
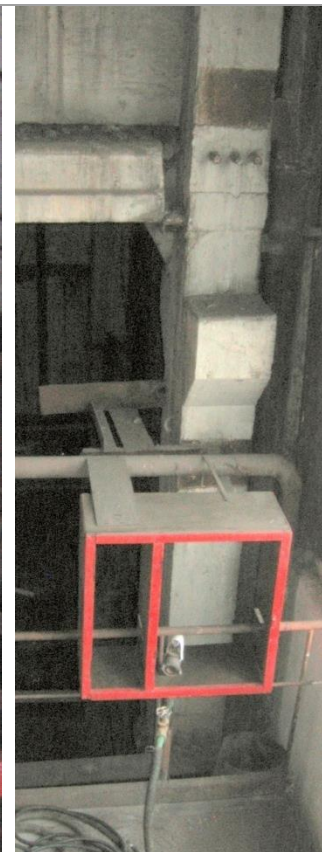
Стационарні пожежні крани ПК та шафи не укомплектовані пожежними рукавами та стволами.

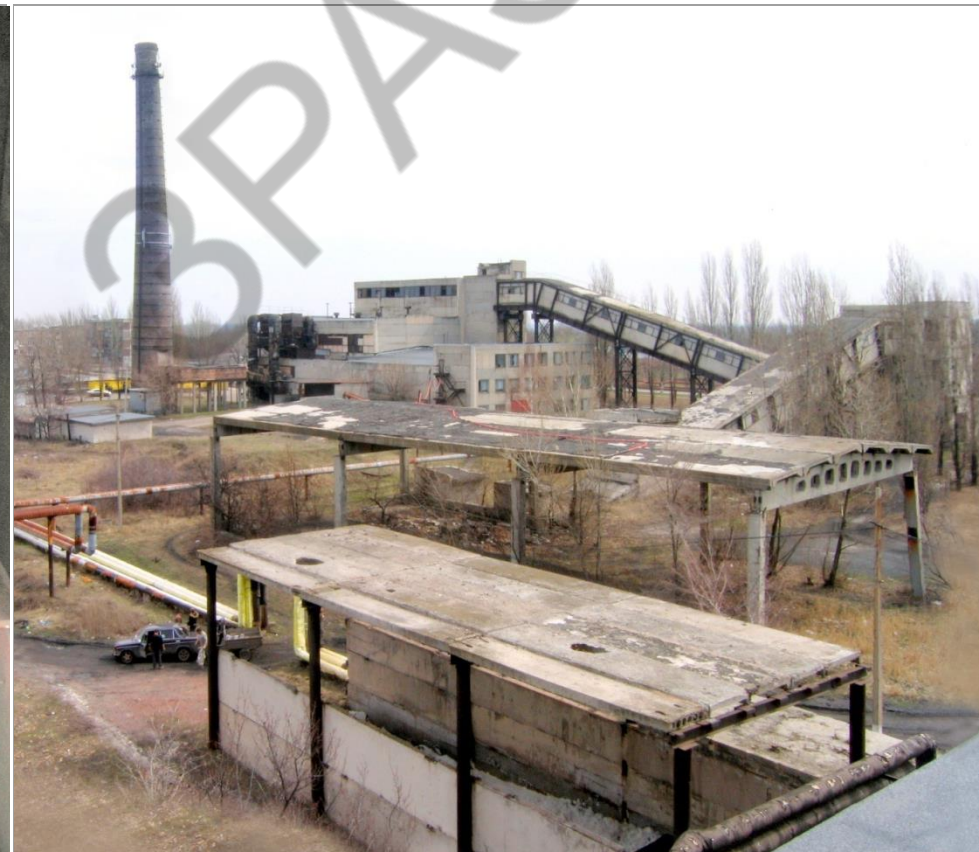
Загальний вигляд котельні №3 з боку тракту паливоподачі та приймального пристрою.
Комплекс споруд паливоподачі використовується лише при роботі котельні на вугіллі. Конструкції потребують відновлення / ремонту / консервації або демонтажу при відмові від вугільного палива

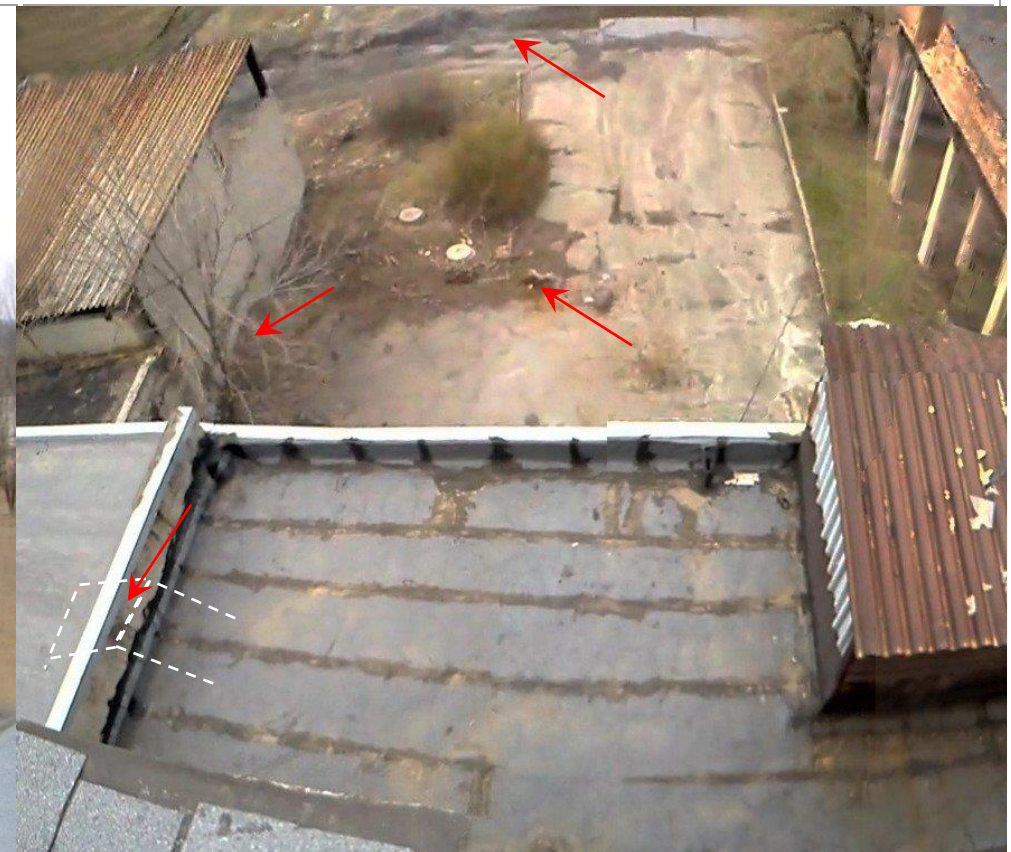
Територія подвір'я західного фасаду по осі К не має благоустрою. Дорожнє тверде покриття частково зруйновано. Наближення багаторічних рослин до стін будівлі.
На рівні даху в місцях перепаду висоти покрівлі (парапету) не передбачені стаціонарні сходи, трапи, містки.

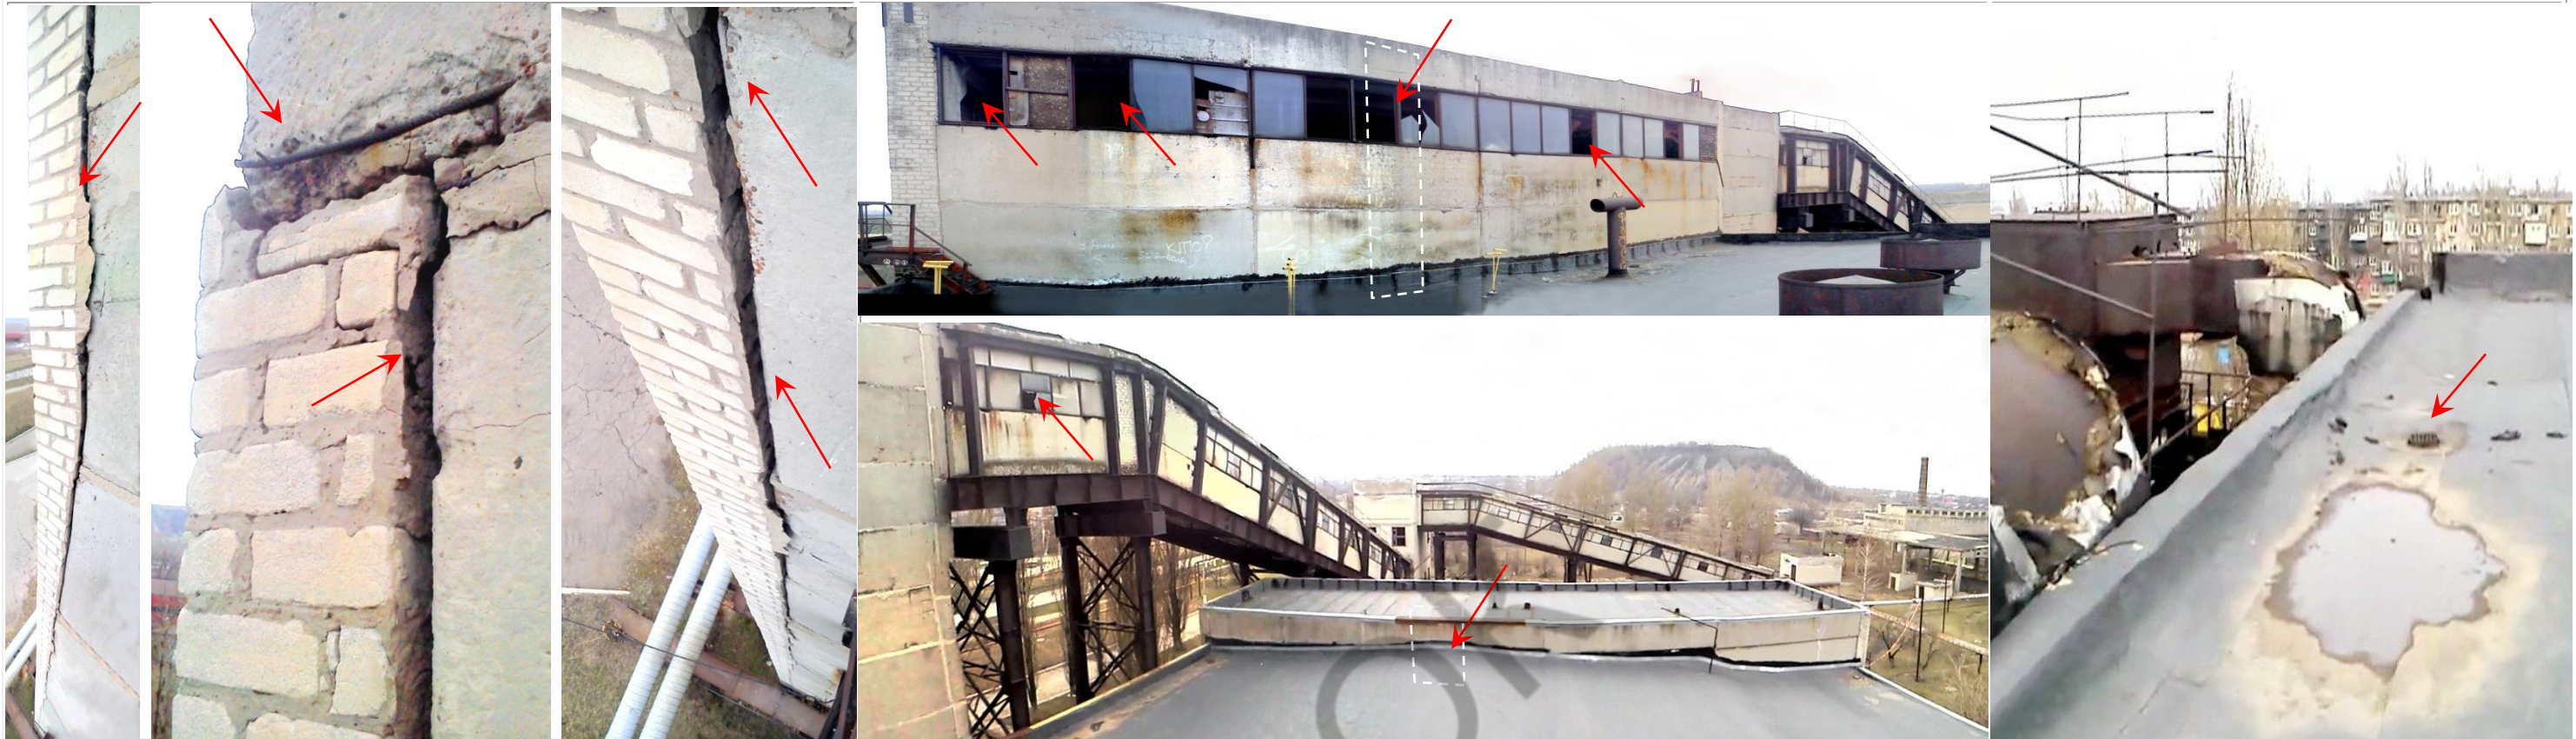
Північно-східний кут Б, 11, складений із заповненням цегляним муруванням замість кутових стінових інвентарних панелей, має максимальне відхилення з площини стіни до 45÷50 мм у верхній частині та до 1,5÷8 мм в нижній.
Необхідне посилення (фіксація) вузла встановленням анкерних кріплень на рівні горизонтальних швів стінових панелей.

Фрагмент західного фасаду Д, 6-11. Руйнування скління. Відсутність захисту парпетів із фасонних елементів оцинкованої сталі.
Загальний вигляд покрівлі адміністративно-побутового 3-поверхового блоку після ремонту гідроізоляційного килима. В місцях перепаду висот покрівлі (парпету) не передбачені стаціонарні сходи, трапи, містки, драбини. Галереї №2 та №1 паливоподвчі не використовуються довгий час.

Порушення проектних ухилів гідроізоляційного покриття покрівлі. Локальні калюжі по осі ІІ, 10 на площі до 0,7 м².
Воронка внутрішнього водотоку без захисного ковпака.

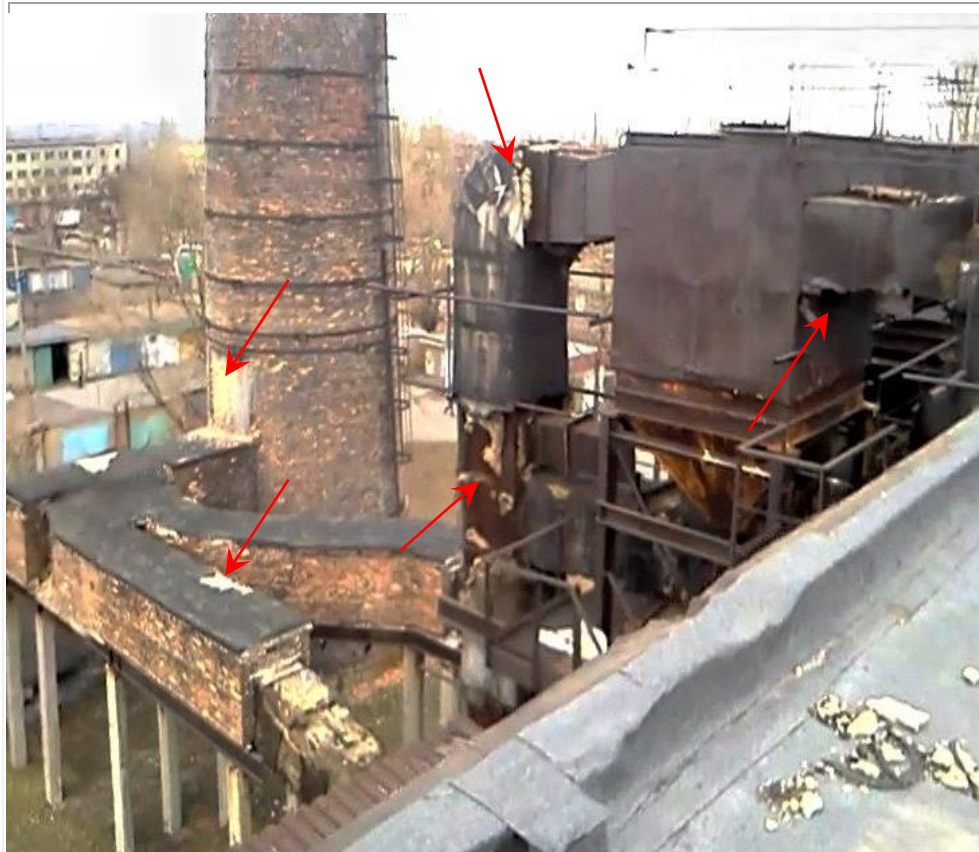
Корозійні пошкодження металевих елементів робочих площадок та листових конструкцій до наскрізного. Порушення теплоізоляції, герметичності.
Пошкодження 15% покрівлі димоходів.
Послаблення основи ствола труби закладеним отвором та зрізаними бандажними кільцями.

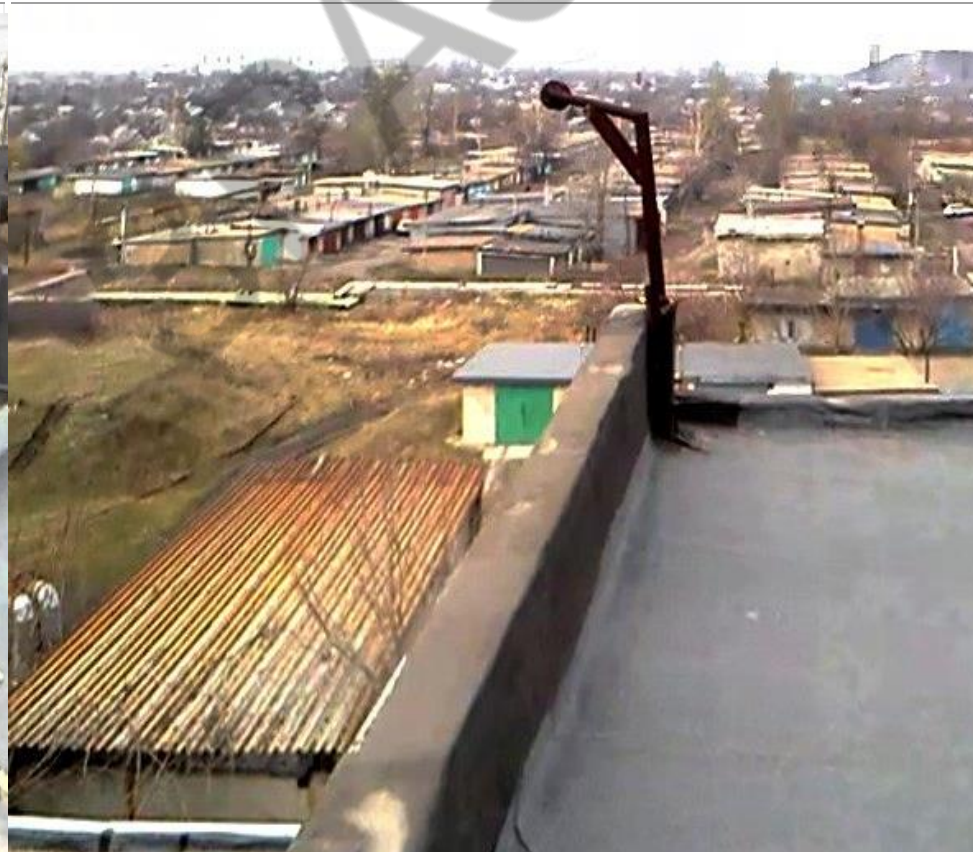
Покрівля котельні по осі ІІ, 7. Вантажопідіймальний консольний блок.
Відсутні захисні елементи парпету із фасонних елементів оцинкованої сталі.
Корозійні пошкодження покрівлі прибудови в осях 4-5 з профільованого оцинкованого настилу до 12÷15%.

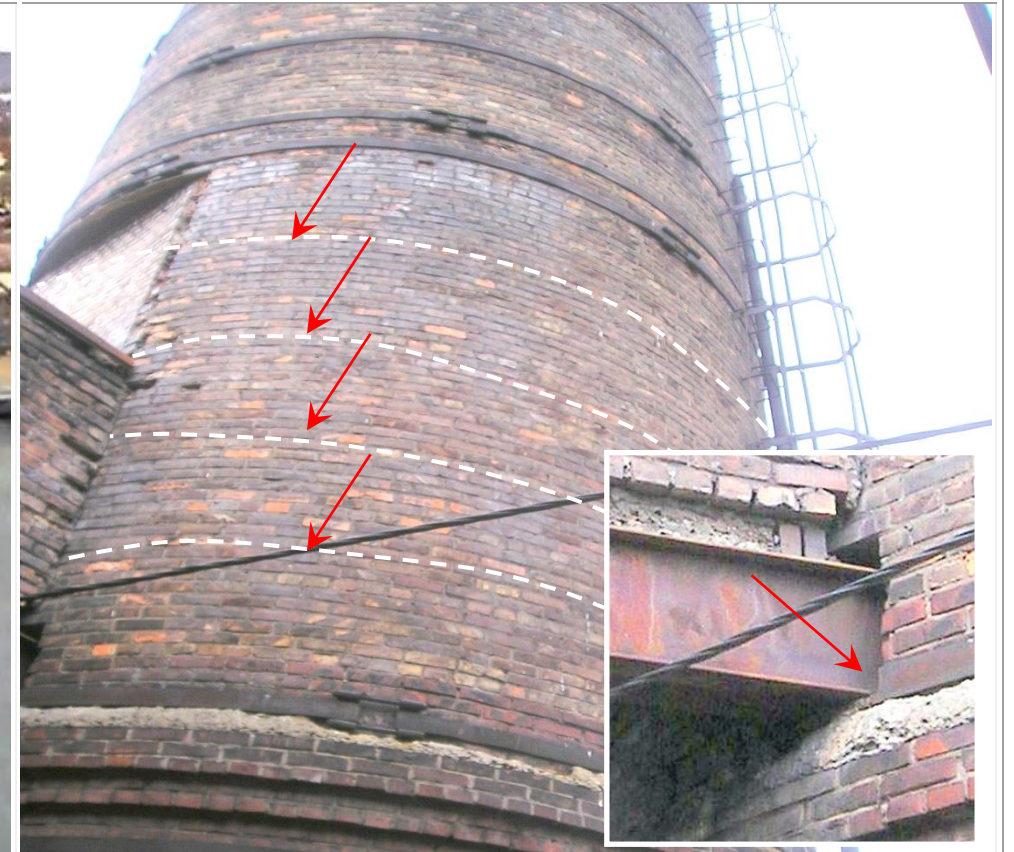
Замки стяжних кілець димової труби послаблені чи зміщені з проектного положення у нижній частині ствола.
Підріз з порушенням перерізу 70÷75% стяжного кільця на рівні низу галереї димоходів. Бандажні кільця не встановлені на ділянці до 5,5 м.
